Notice

Cette note a pour objet d'accompagner les entreprises postulantes à la qualification 7121 dans la production des photographies attendues dans le dossier technique.

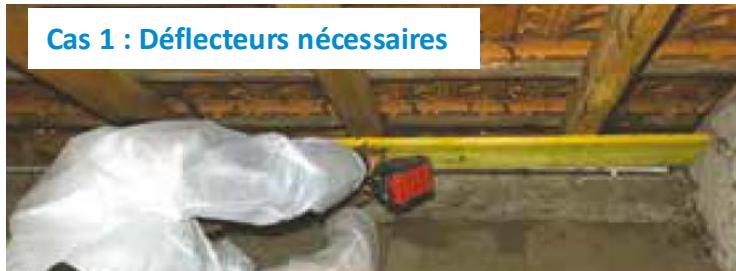
➤ La mise en place de déflecteurs, s'ils sont nécessaires

Cas 1 : Déflecteurs nécessaires

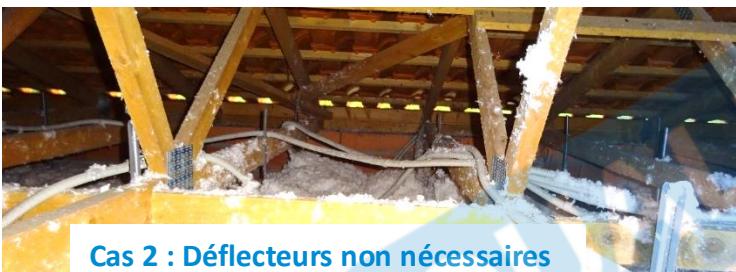
Cas 2 : Déflecteurs non nécessaires

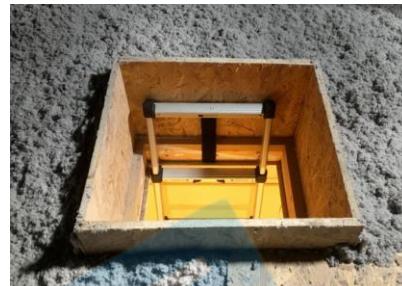
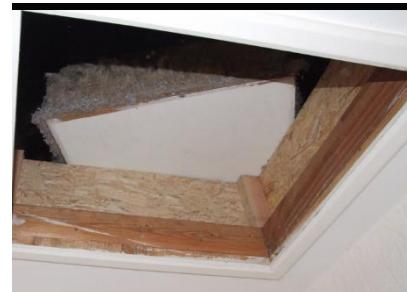
➤ Le traitement des trappes d'accès

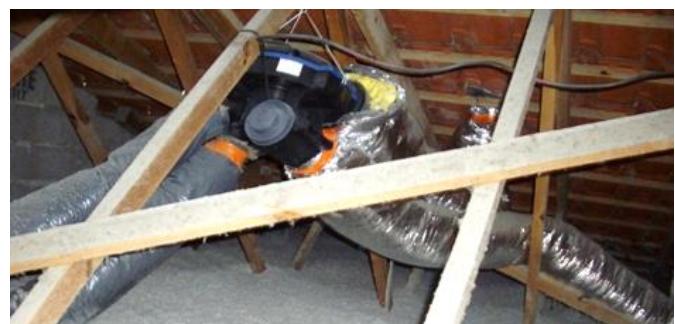
➤ Le traitement des systèmes de ventilation

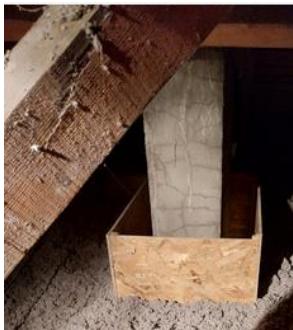
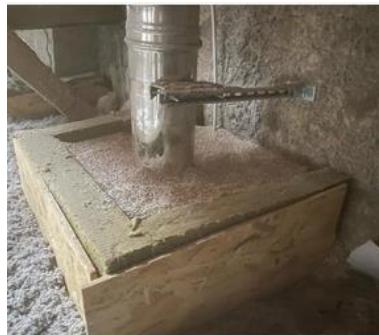
- Le traitement des conduits de fumée

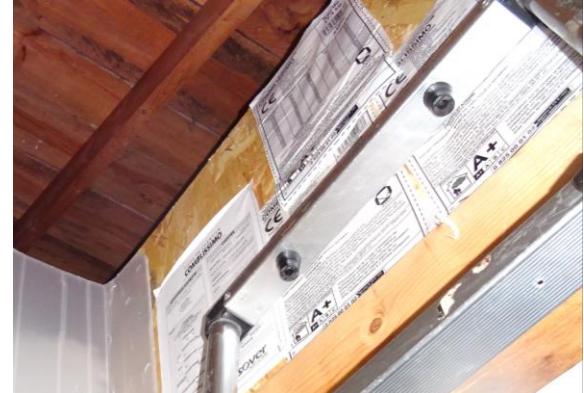
- La fiche de chantier agrafée dans les combles avec une des étiquettes des sacs utilisés

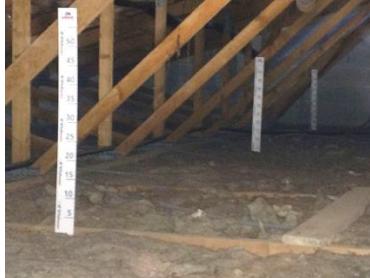
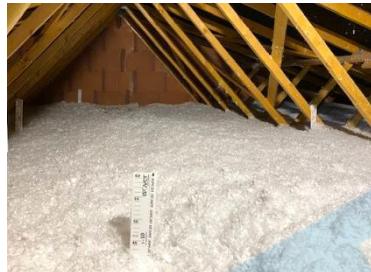
- Repères dimensionnels et hauteur d'isolant soufflé
