Notice

Cette note a pour objet d'accompagner les entreprises postulantes à la qualification 7131 dans la production des photographies attendues dans le dossier technique.

Sur un chantier d'isolation thermique par l'extérieur de murs avec des panneaux isolants rigides sous enduit :

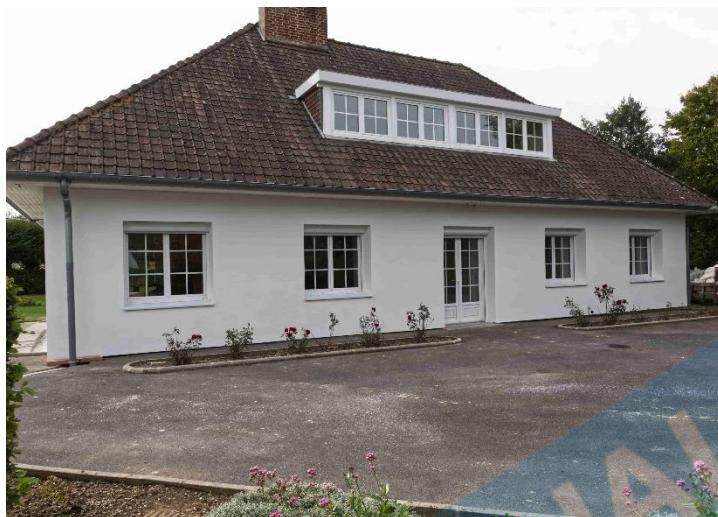
- Une vue d'ensemble d'une façade après application de l'enduit sur panneaux isolants

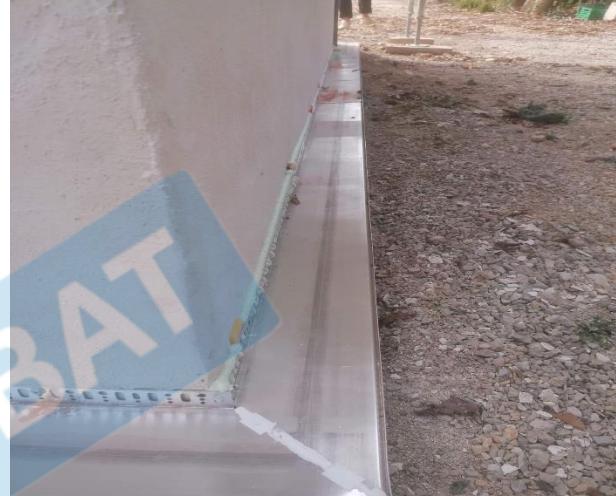
- Une vue de détail en partie basse de la hauteur du rail de départ par rapport au sol

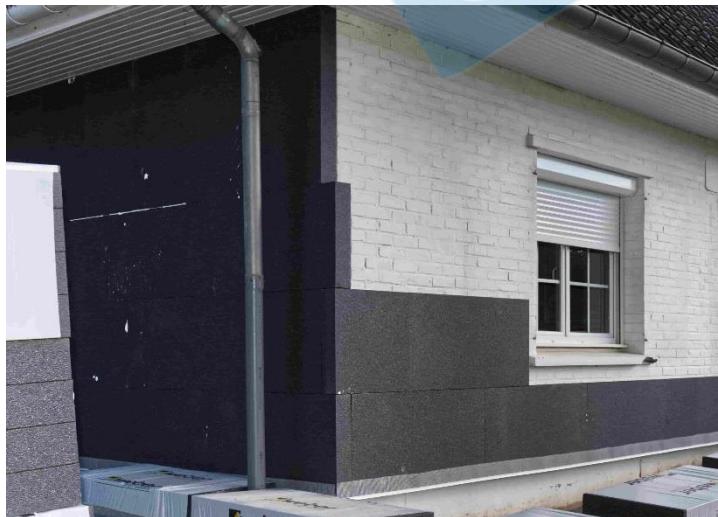
- Une vue de détail des panneaux isolants à un angle de 2 murs, avant l'enduisage

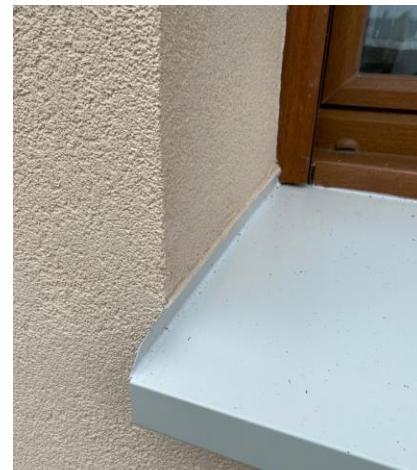
- Une vue de détail à une jonction entre les panneaux isolants et un point dur (menuiserie, débord de toit, coffre de volet roulant, balcon,...)

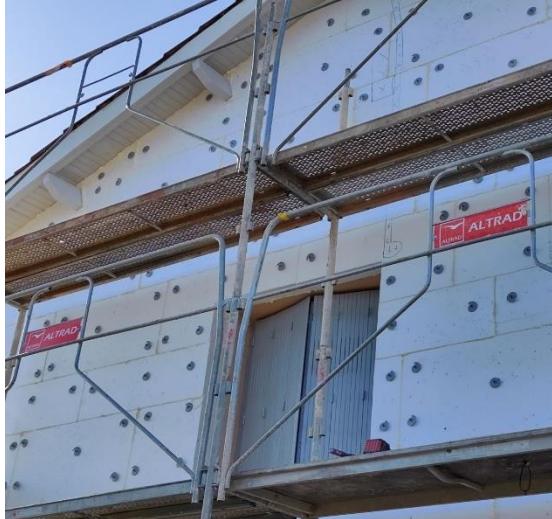
- Une vue de détail sur la fixation des panneaux isolants autour d'une baie, avant l'enduisage

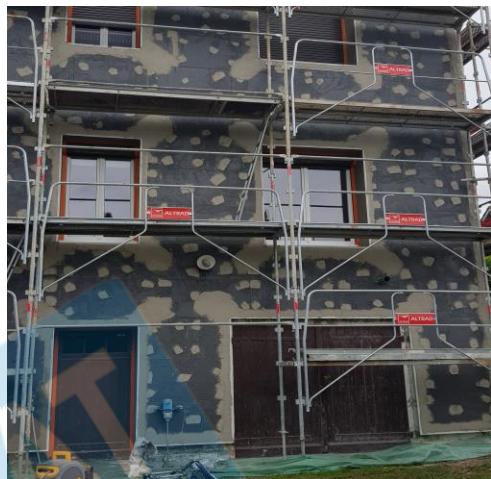
- Une vue de détail d'un mouchoir de renfort à un angle de baie

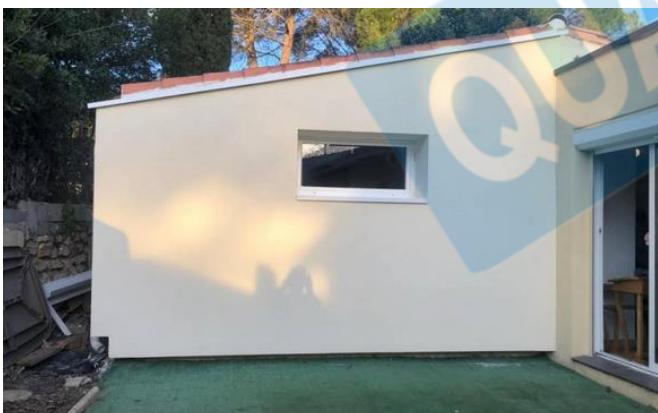
- Une vue de détail de la mise en place d'une couvertine en partie haute

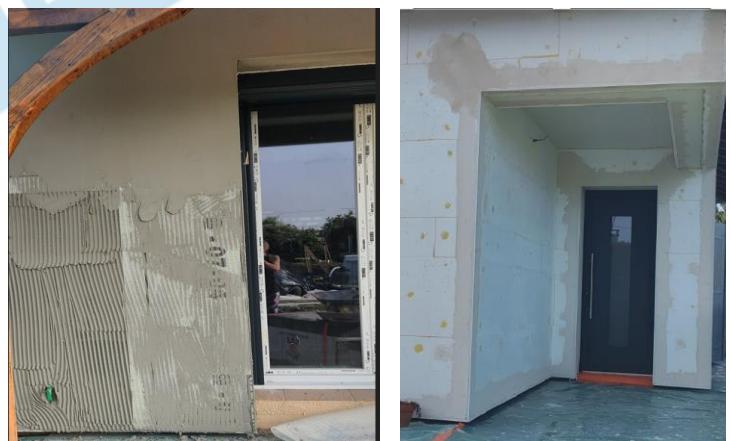
- Une vue de détail de l'enduisage et baguettes
