## Notice

Cette note a pour objet d'accompagner les entreprises postulantes à la qualification 8621 dans la production des photographies attendues dans le dossier technique.

### Sur un chantier d'isolation thermique par l'extérieur de murs avec des panneaux isolants rigides sous enduit :

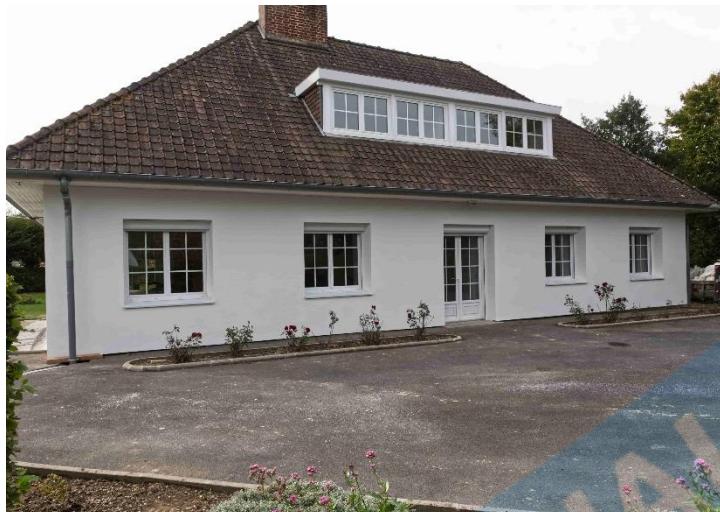
- Une vue d'ensemble d'une façade après application de l'enduit sur panneaux isolants

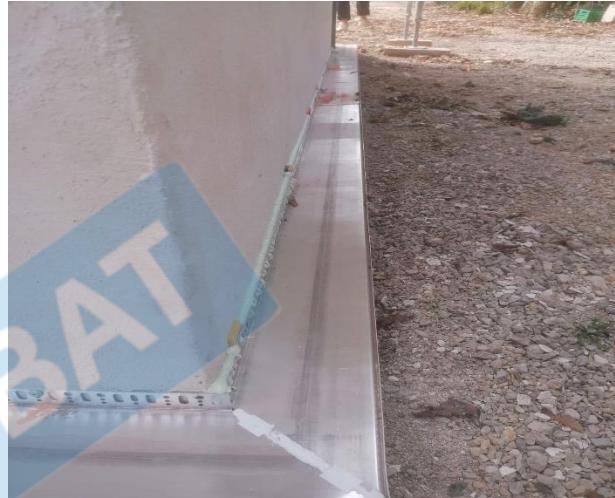
- Une vue de détail en partie basse de la hauteur du rail de départ par rapport au sol

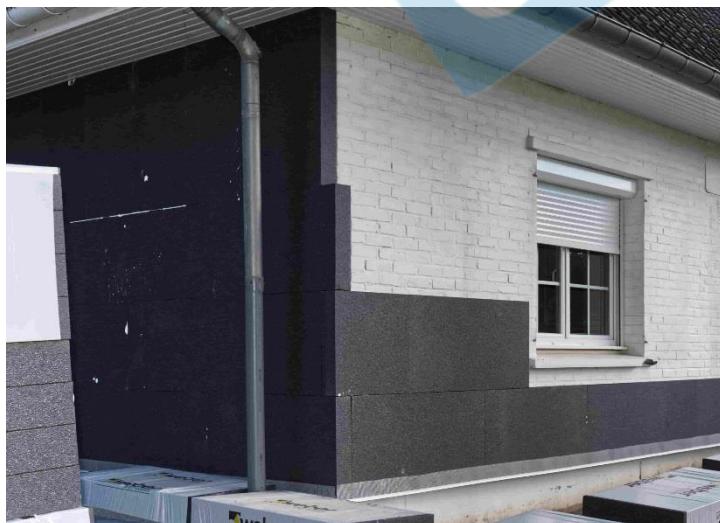
- Une vue de détail des panneaux isolants à un angle de 2 murs, avant l'enduisage

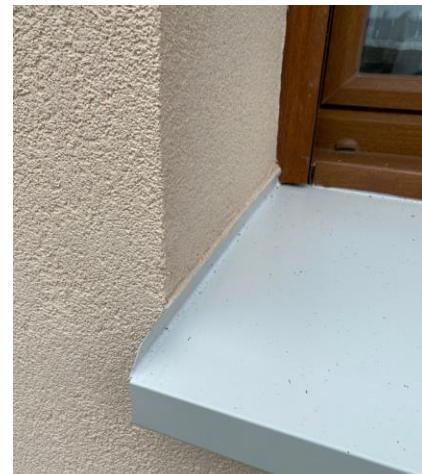
- Une vue de détail à une jonction entre les panneaux isolants et un point dur (menuiserie, débord de toit, coffre de volet roulant, balcon,...)

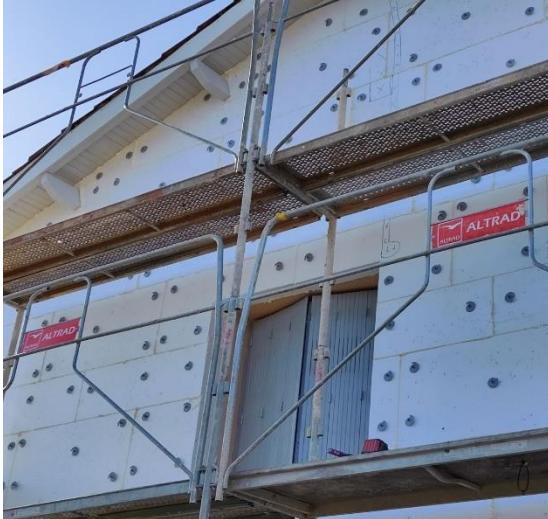
- Une vue de détail sur la fixation des panneaux isolants autour d'une baie, avant l'enduisage

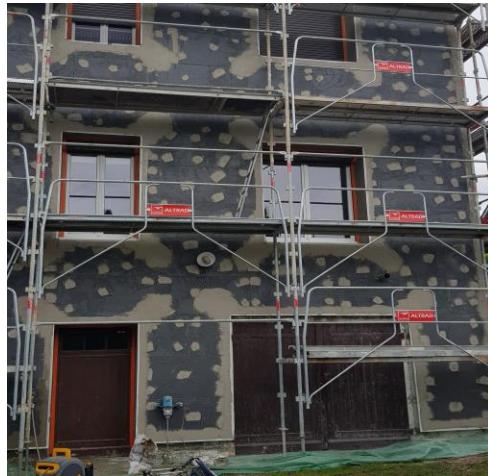
- Une vue de détail d'un mouchoir de renfort à un angle de baie

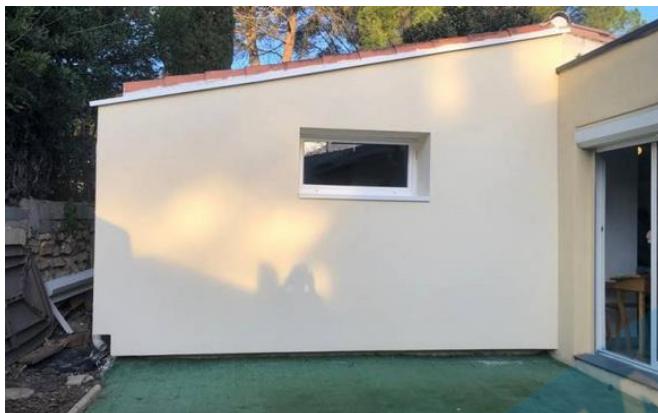
- Une vue de détail de la mise en place d'une couvertine en partie haute

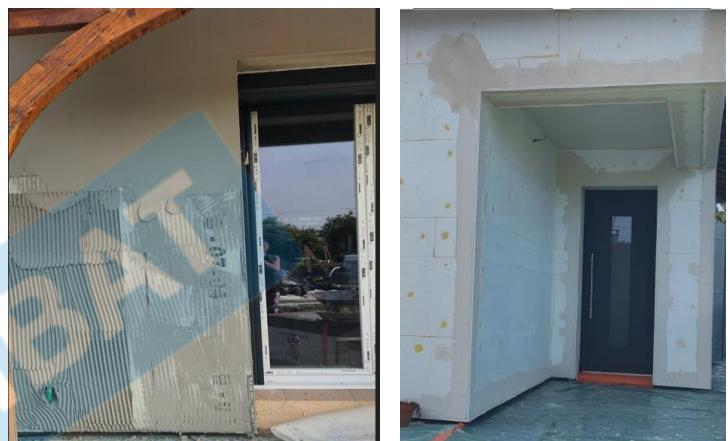
- Une vue de détail de l'enduisage et baguettes
